**SERVIÇO PÚBLICO FEDERAL
MINISTÉRIO DA DEFESA
COMANDO DA AERONÁUTICA
DEPARTAMENTO DE PESQUISAS E DESENVOLVIMENTO**

**RELATÓRIO DA INVESTIGAÇÃO DO
ACIDENTE OCORRIDO COM O VLS-1 V03,
EM 22 DE AGOSTO DE 2003, EM
ALCÂNTARA, MARANHÃO**

**São José dos Campos
Fevereiro 2004**

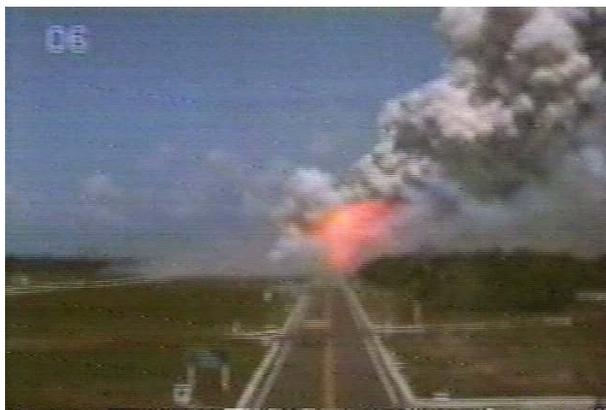
Às 13h 30min 27s, um clarão intenso apareceu na parte mais alta da torre móvel de integração (Figura 44). Na seqüência, um fragmento de bloco propelente, que mais tarde constatou-se ser o propulsor do quarto estágio, foi lançado para fora (Figura 45), continuando a queimar no solo (Figura 46).

Figura 44 - Clarão observado na parte mais alta da torre móvel de integração às 13h 30min 27s.

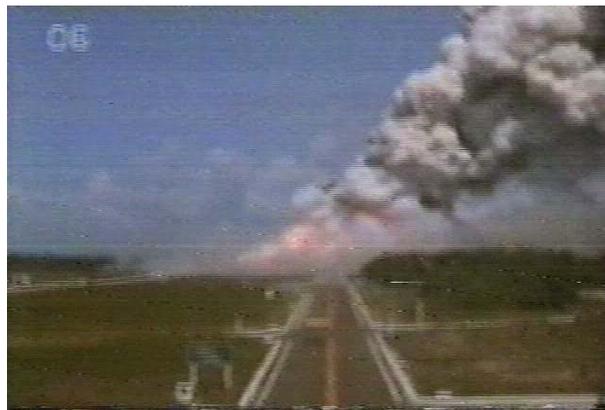
Figura 45 - Propulsor do quarto estágio é lançado para fora da torre móvel de integração.

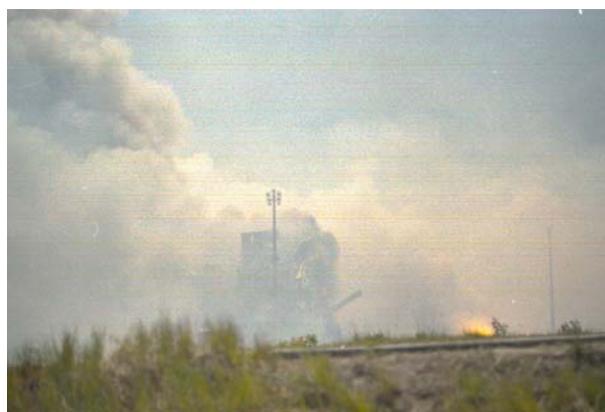
Figura 46 - Fragmento de bloco propelente do quarto estágio queimando no solo.

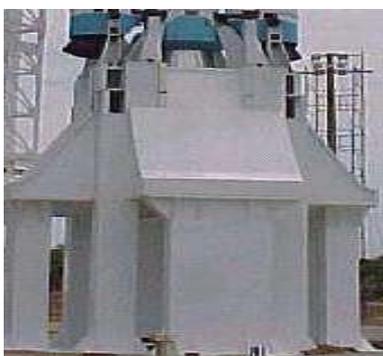
Figura 47 - Detalhe dos planos inclinados formados pelos defletores.

O exame da mesa de lançamento, sobre a qual o VLS-1 V03 ficava apoiado, mostrou que o defletor correspondente ao propulsor A do primeiro estágio apresentava o desgaste característico da ação de gases quentes. Defletores são componentes da mesa de lançamento que possuem a função de desviar ("defletir") o jato de gases dos propulsores do primeiro estágio, a fim de evitar que seu refluxo perturbe o Veículo quando da decolagem do mesmo da mesa de lançamento (Figura 47).

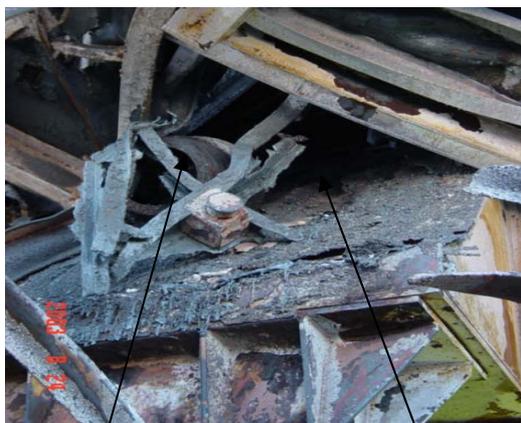
Figura 48 - Defletor que ficava posicionado sob o propulsor A.

No caso particular do defletor do propulsor A, havia um sulco no centro do mesmo, correspondente à remoção de material pela ação dos gases quentes (Figuras 48 e 49).

Destroço da tubeira

Desgaste e furo no meio do defletor

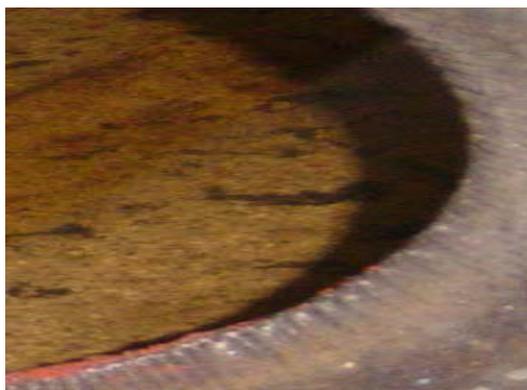
Figura 56 - Detalhe do inserto carbono-carbono da garganta do propulsor A do primeiro estágio. Observa-se que há "estrias" (ou desgaste) aparentes, o que indica que fluxo de gases passou por essa região.

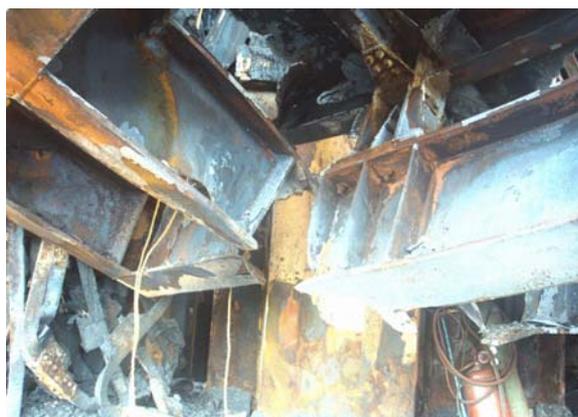
Como mostra a Figura 57, houve a remoção de material, por fusão, de uma viga cuja seção tinha cerca de 30 cm de altura. Essa região da viga ficava justamente na posição de incidência do jato de gás quente do propulsor A. Em nenhuma outra região interna da torre móvel de integração foi constatado fenômeno semelhante.

Figura 57 - Imagem das vigas que tiveram material removido por ação do jato de gás quente do propulsor A (ação de maçarico).

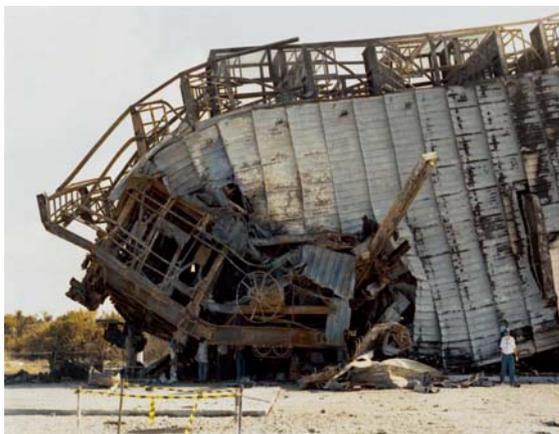
Figura 58 - Vista lateral da torre móvel de integração, lado dos propulsores A e B.

Adicionalmente, pôde ser constatado que as laterais da torre móvel de integração, em sua parte mais baixa, estavam bastante destruídas, especialmente na direção do defletor do propulsor A (Figuras 58 e 59).

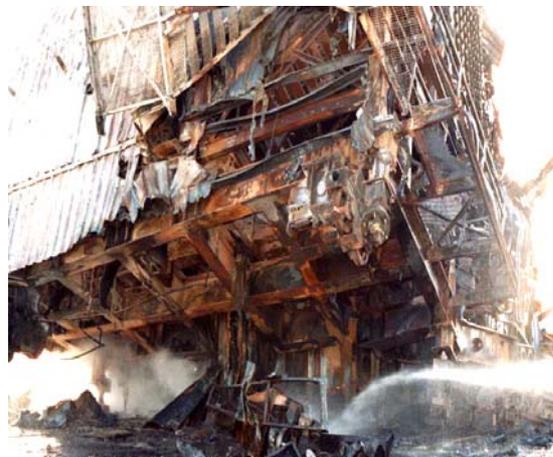
Figura 60 - Vista da parte traseira da torre móvel de integração, lado dos propulsores A e B.

Isso pode ser melhor observado pela vista da parte traseira da torre, pelo lado do propulsor A (Figura 60), onde aparece com mais nitidez a destruição causada pelo fluxo de gases quentes de exaustão. É também perceptível que as "patolas" de fixação da torre ao solo foram severamente afetadas nessa região.

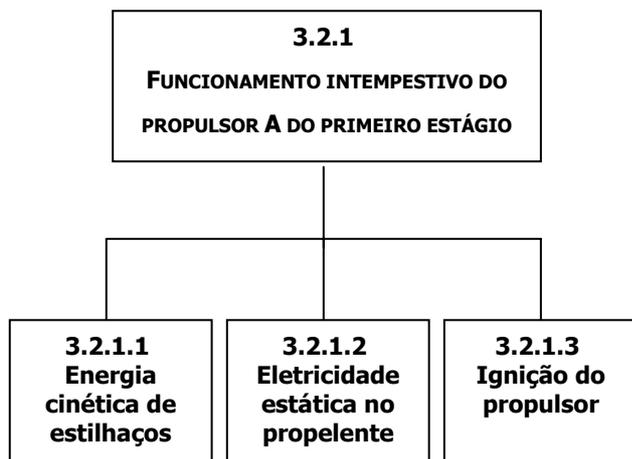
Figura 63 - Causas possíveis do funcionamento intempestivo do propulsor A (primeiro nível da árvore de falha).

No primeiro nível da árvore, foram identificadas três possíveis causas do evento funcionamento intempestivo do propulsor A (Figura 63).

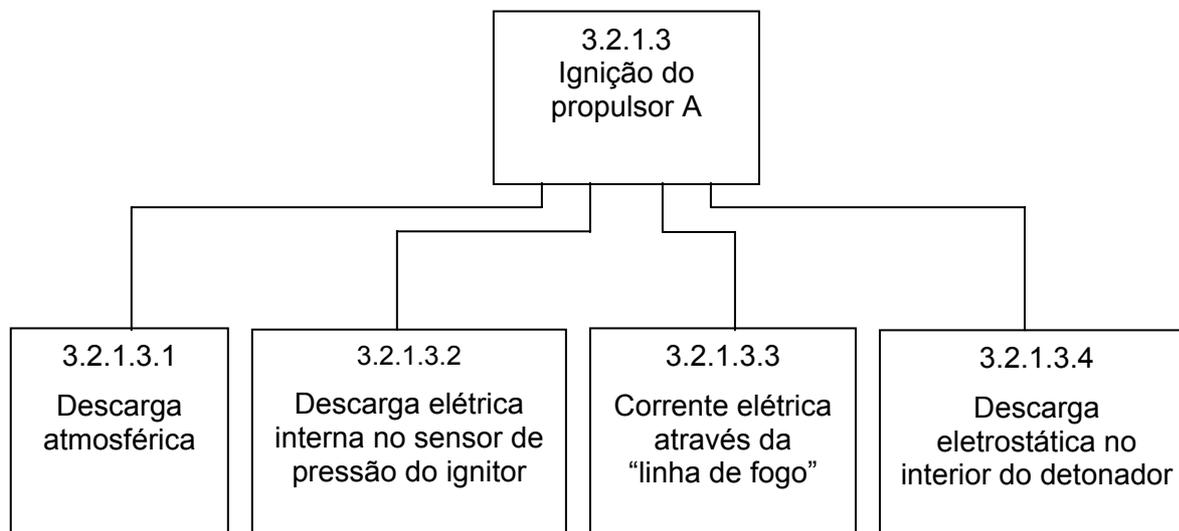
Figura 65 - Possíveis causas de ignição do propulsor A do primeiro estágio.

No total, quatro possíveis causas de ignição do propulsor A do primeiro estágio foram investigadas (Figura 65): ocorrência de uma descarga atmosférica (raio); ocorrência de uma descarga elétrica interna (centelha) no sensor de pressão do ignitor; corrente elétrica ao longo da linha normal de ignição, mesmo com essa linha nas condições de segurança; ou ainda por uma descarga eletrostática (centelha) entre um dos pinos do detonador e a carcaça.

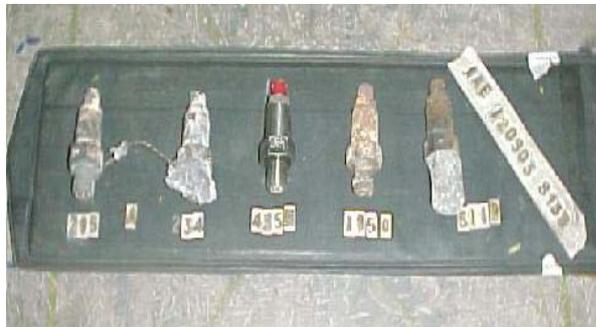
Figura 67 - Conjuntos de iniciação recuperados. Da esquerda para a direita: par de conjuntos pertencentes ao propulsor A, conjunto do estoque, conjunto do propulsor B e conjunto reserva, queimado no incêndio.

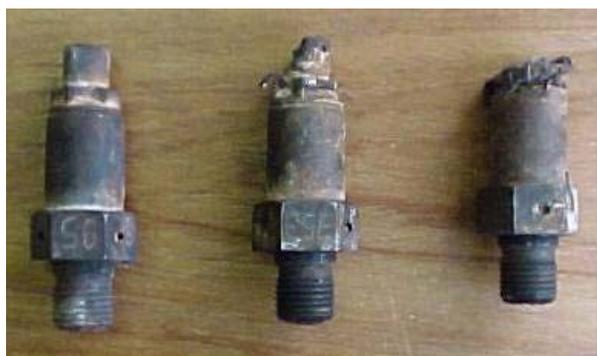
Figura 68 - Da esquerda para a direita, o primeiro conjunto pertence ao propulsor B e o segundo e terceiro pertencem ao propulsor do quarto estágio.

Observa-se, na Figura 72, que o material explosivo de um dos conjuntos de ignição do propulsor A, dois do propulsor B, dois do quarto estágio e outro reserva, que estava no local, foram destruídos no incêndio, porém não houve o efeito da deformação por explosão dos detonadores, como apresentado na radiografia inferior da Figura 71.

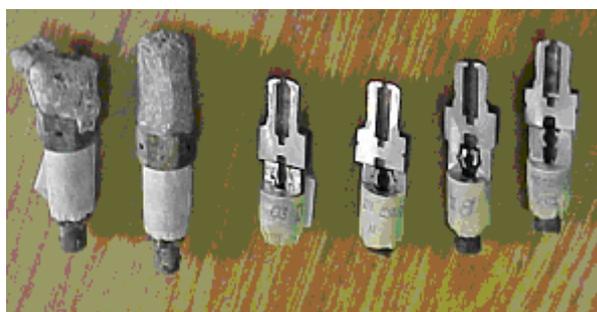
Figura 69 - Da esquerda para a direita, os dois primeiros conjuntos eram conjuntos reservas; o terceiro é um conjunto que estava montado no propulsor "D"; o quarto conjunto pertencia ao segundo estágio e o quinto e o sexto pertenciam ao propulsor "C".

A análise das radiografias e a inspeção visual dos conjuntos de ignição do propulsor D do primeiro estágio, do propulsor do segundo estágio e dos dois conjuntos do estoque, mostrados na Figura 69, indicam marcas de uma reação exotérmica, com formação de gases, sem, entretanto, caracterizar detonação. Já os

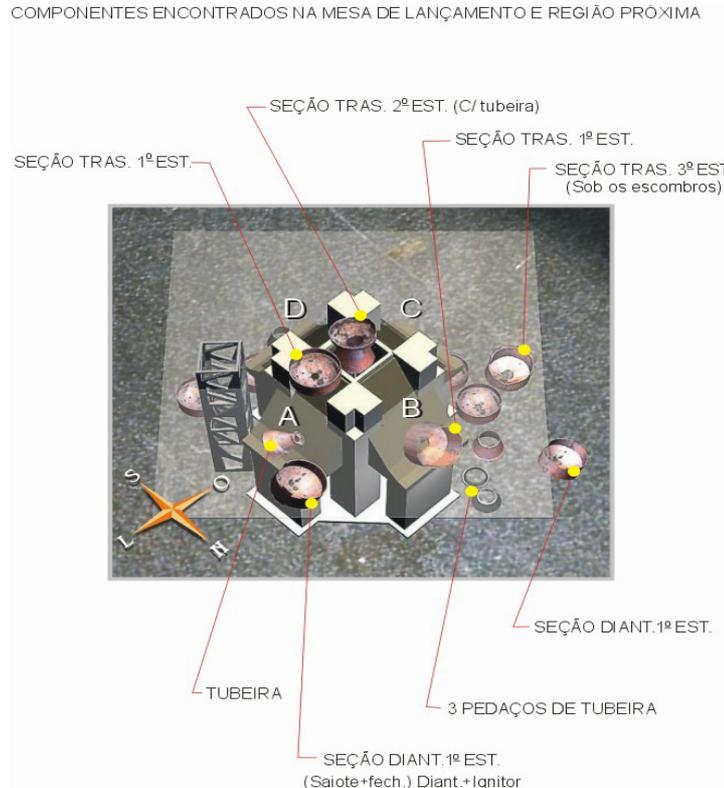
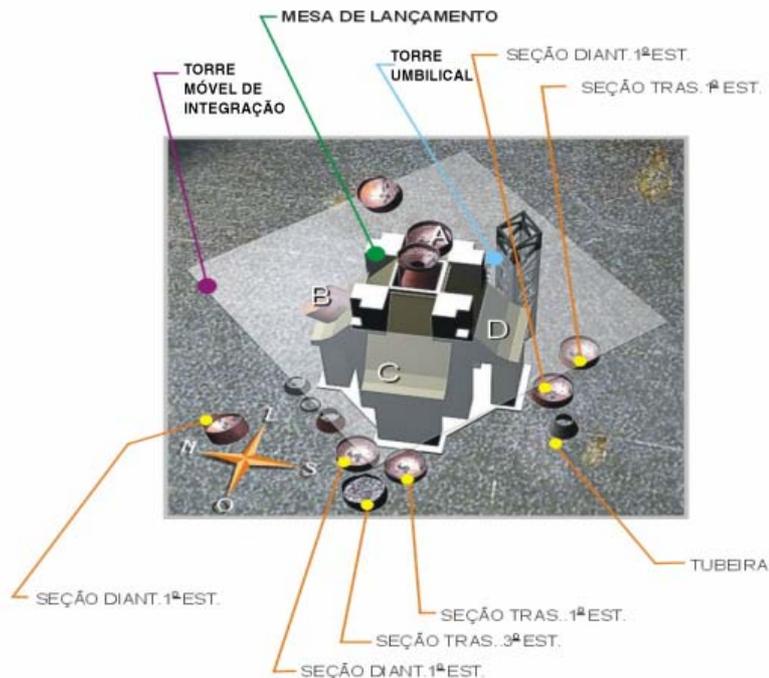
COMPONENTES ENCONTRADOS NA MESA DE LANÇAMENTO E REGIÃO PRÓXIMA

A confirmação da identidade dos conjuntos de iniciação dos propulsores A e C foi possível devido à identificação dos números de série dos transdutores de pressão encontrados nos ignitores. A localização do domo dianteiro do propulsor A está indicada na Figura 70, onde é visto sobre a mesa de lançamento, na posição referente à de montagem do propulsor A.

O conjunto de iniciação, identificado como sendo do propulsor D, foi encontrado no chão, no mesmo local do domo dianteiro, na posição correspondente à posição de montagem do referido propulsor (Figura 70).

Figura 70 - Esboço da mesa de lançamento, em duas vistas, mostrando a posição dos destroços identificados.

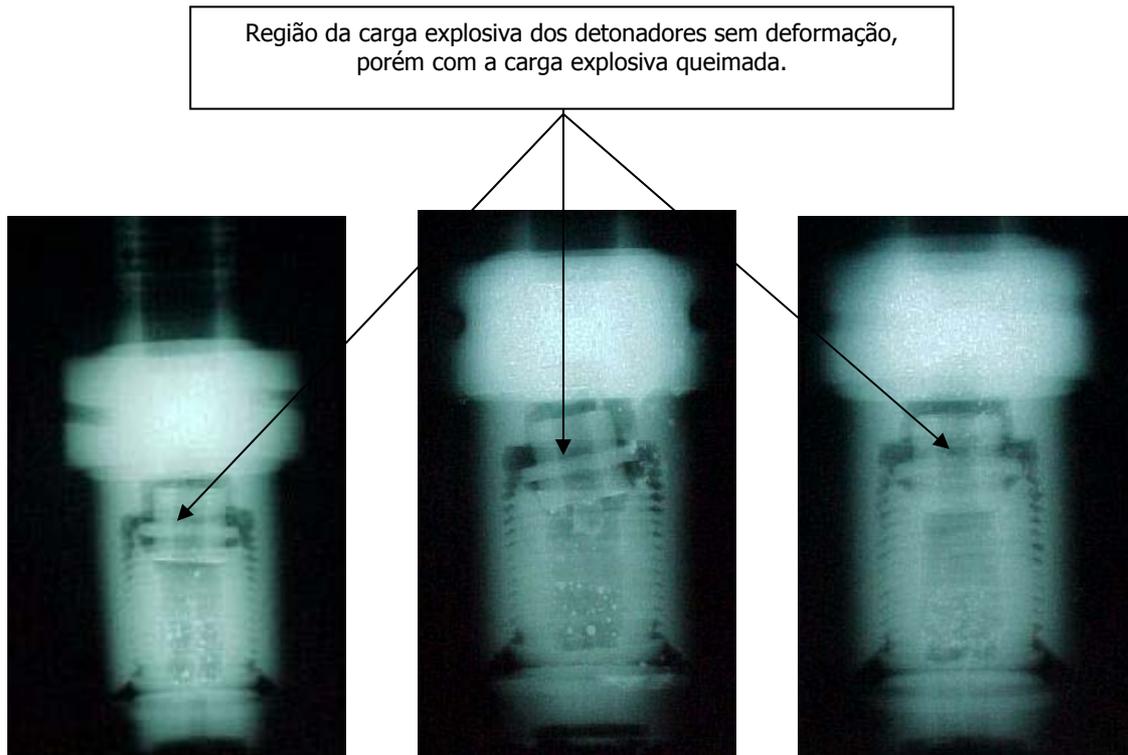
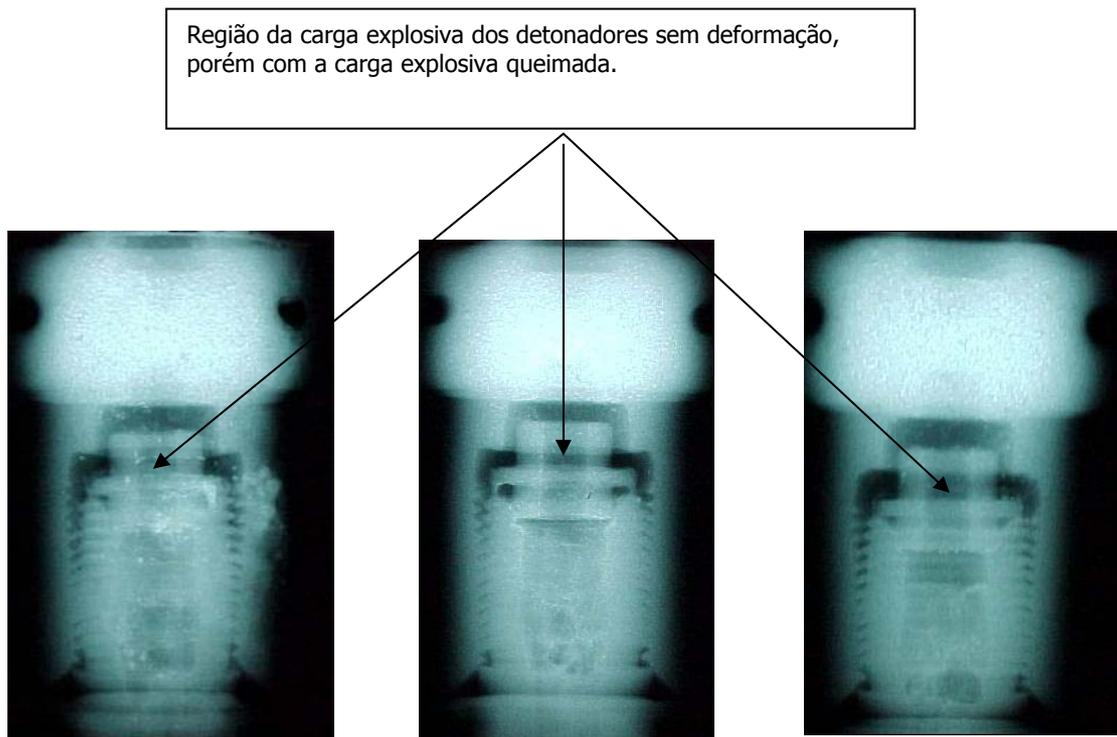
As imagens das radiografias de seis dos conjuntos recuperados são mostradas na Figura 72.

Figura 72 - Radiografias dos conjuntos de iniciação recuperados. Na primeira linha, da esquerda para a direita: conjunto dos propulsores A e B; o terceiro é um dos reservas. Segunda linha, também da esquerda para a direita: conjunto do propulsor B e dois do propulsor do quarto estágio.

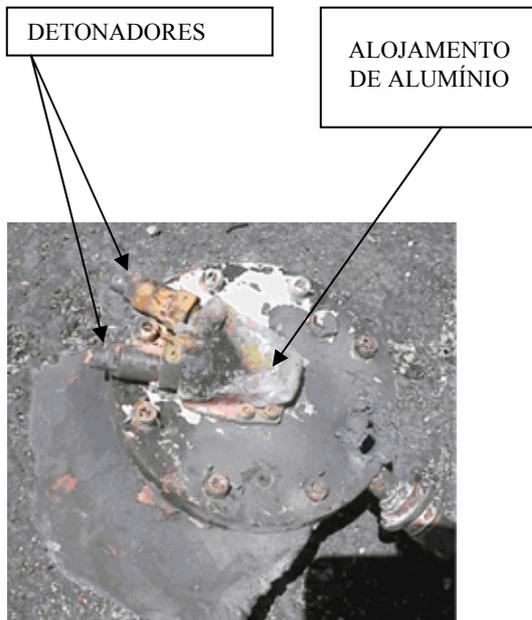
Isso pode explicar o fato de somente os

detonadores do propulsor C terem sido detonados durante o incêndio, pois foram os únicos conjuntos encontrados ainda montados nos alojadores de alumínio, fixados ao cabeçote do ignitor (Figura 74), o que é uma indicação de que foram submetidos a aquecimento diferenciado dos demais, que tiveram os alojadores de alumínio fundidos.

Figura 74 - Conjuntos de iniciação do propulsor C, únicos encontrados em seus alojamentos de alumínio.

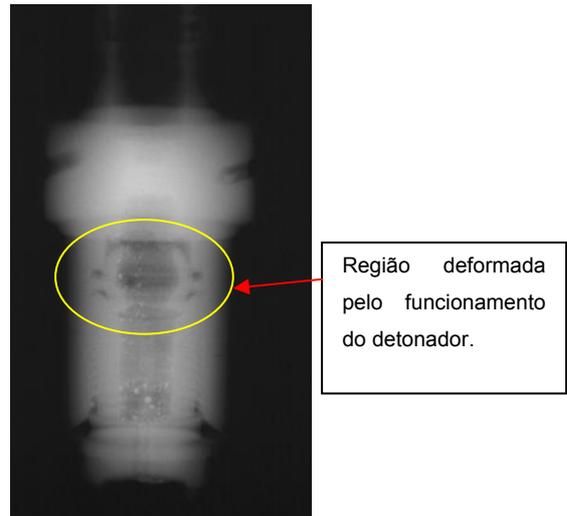
A radiografia do segundo conjunto de ignição do propulsor A, também encontrado nos destroços (Figura 75), mostra as mesmas deformações características de detonadores

acionados por corrente elétrica em ensaios no Instituto de Aeronáutica e Espaço (CTA/IAE).

Figura 75 - Radiografia do segundo conjunto de iniciação do propulsor A do primeiro estágio.

No caso do propulsor A, em que um dos conjuntos de iniciação apresentou-se detonado e o outro queimado, a explicação em termos de transferência de calor não é aplicável, principalmente pela proximidade física dos dois conjuntos (referir-se às Figuras 65 e 66).

A explicação mais provável para a diferença observada nos dois conjuntos do propulsor A é que um deles tenha sido de fato detonado e o outro queimado posteriormente, durante o incêndio que se seguiu. Infelizmente, por não terem sido encontrados no bloco de alumínio em que estiveram alojados e por ter-se perdido o registro da montagem, este também queimado no incêndio, fica impossível determinar qual deles estava ligado a cada uma das derivações da "linha de fogo".

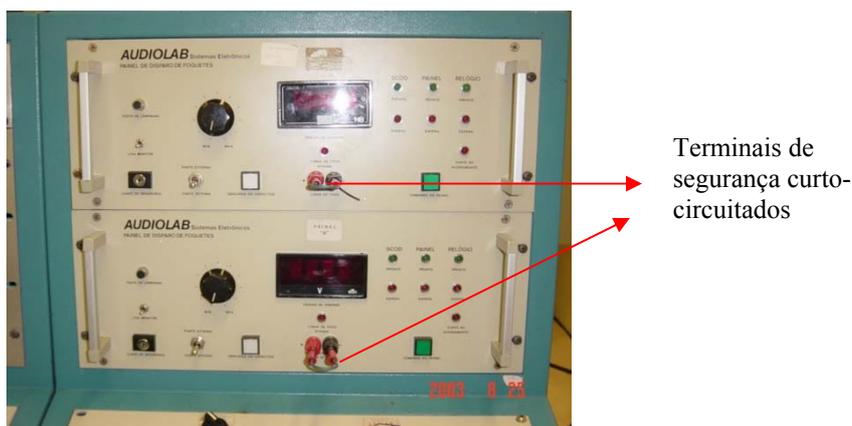
No momento do acidente, o painel de disparo encontrava-se na condição de SEGURANÇA, terminais de segurança na parte frontal curto-circuitados, chave de segurança (tipo Yale) com o responsável e sistema de sinalização operacional inibido (nesse sistema, as luzes devem necessariamente estar verdes, condição exigida para todas as posições do campo, e o relógio de contagem regressiva deve estar com tempo ZERO, sem o que a "linha de fogo" não é energizada). Na casamata, a "linha de fogo" estava desconectada, curto-circuitada e aterrada. As fotos tiradas após o acidente comprovam detalhes dessa configuração e são apresentadas nas Figuras 80 e 81.

Figura 80 - Vista frontal do painel de disparo (titular – superior - e reserva – inferior).

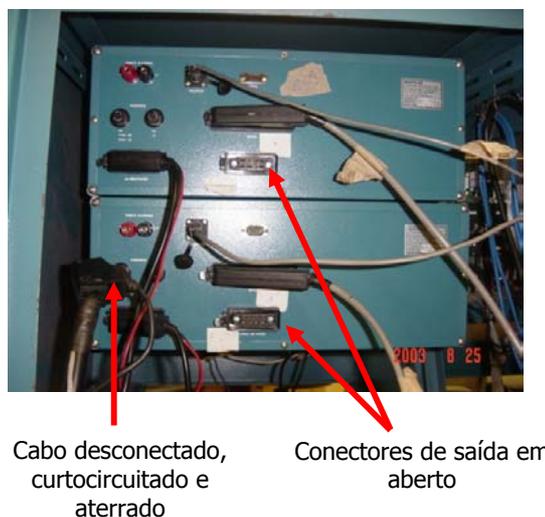
Cabo desconectado,
curto-circuitado e
aterrado

Conectores de saída em
aberto

Figura 81 - Vista traseira do painel de disparo. (titular – superior - e reserva – inferior).

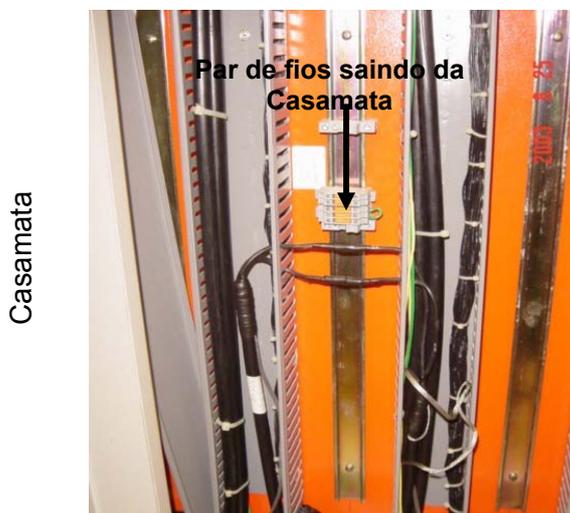
Os quadros de distribuição de linhas umbilicais da casamata e da sala de interface são apresentados na Figura 82 e 83, mostrando a integridade das ligações das linhas utilizadas para comandar o funcionamento dos propulsores do primeiro estágio.

Figura 82 - Quadro de distribuição de linhas umbilicais da casamata mostrando a integridade das ligações das linhas utilizadas para comandar o funcionamento dos propulsores do primeiro estágio.

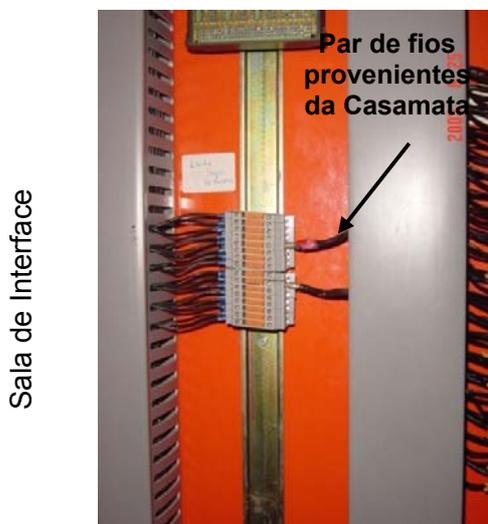
Figura 83 - Quadro de distribuição de linhas umbilicais da sala de interface mostrando a integridade das ligações das linhas utilizadas para comandar o funcionamento dos propulsores do primeiro estágio.

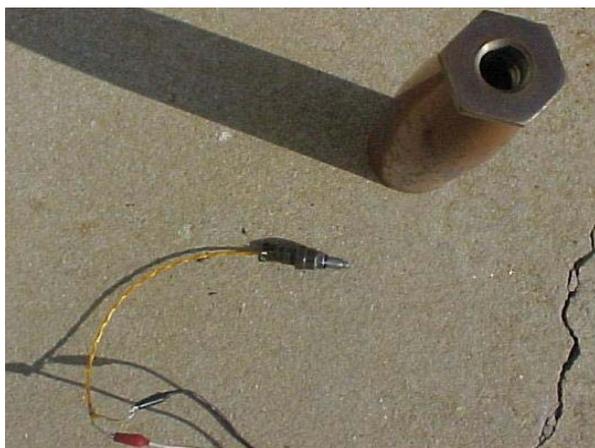
O ensaio teve a duração de duas horas e três minutos. Após este tempo, o componente pirotécnico (Figura 84) continuava íntegro e apresentava uma temperatura superior a 60°C. Para finalizar o ensaio, a corrente foi aumentada gradativamente, até ocorrer o funcionamento em 1,44 A.

Figura 84 - Componente pirotécnico íntegro após 02 horas e 03 minutos de ensaio com baixa corrente.

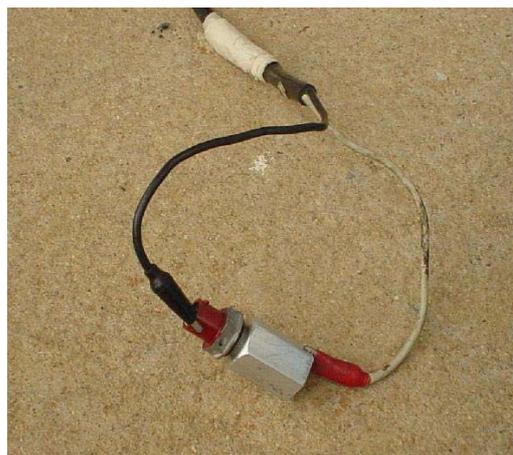
Figura 85 - Detalhe do dispositivo de passagem de corrente pela carcaça do detonador.

Utilizando-se a mesma fonte de corrente anterior, fez-se passar uma corrente de 8,8A (o maior valor possível de ser gerado por aquela fonte) pela carcaça do detonador, conforme a Figura 85, mas não foi observado o seu acionamento.

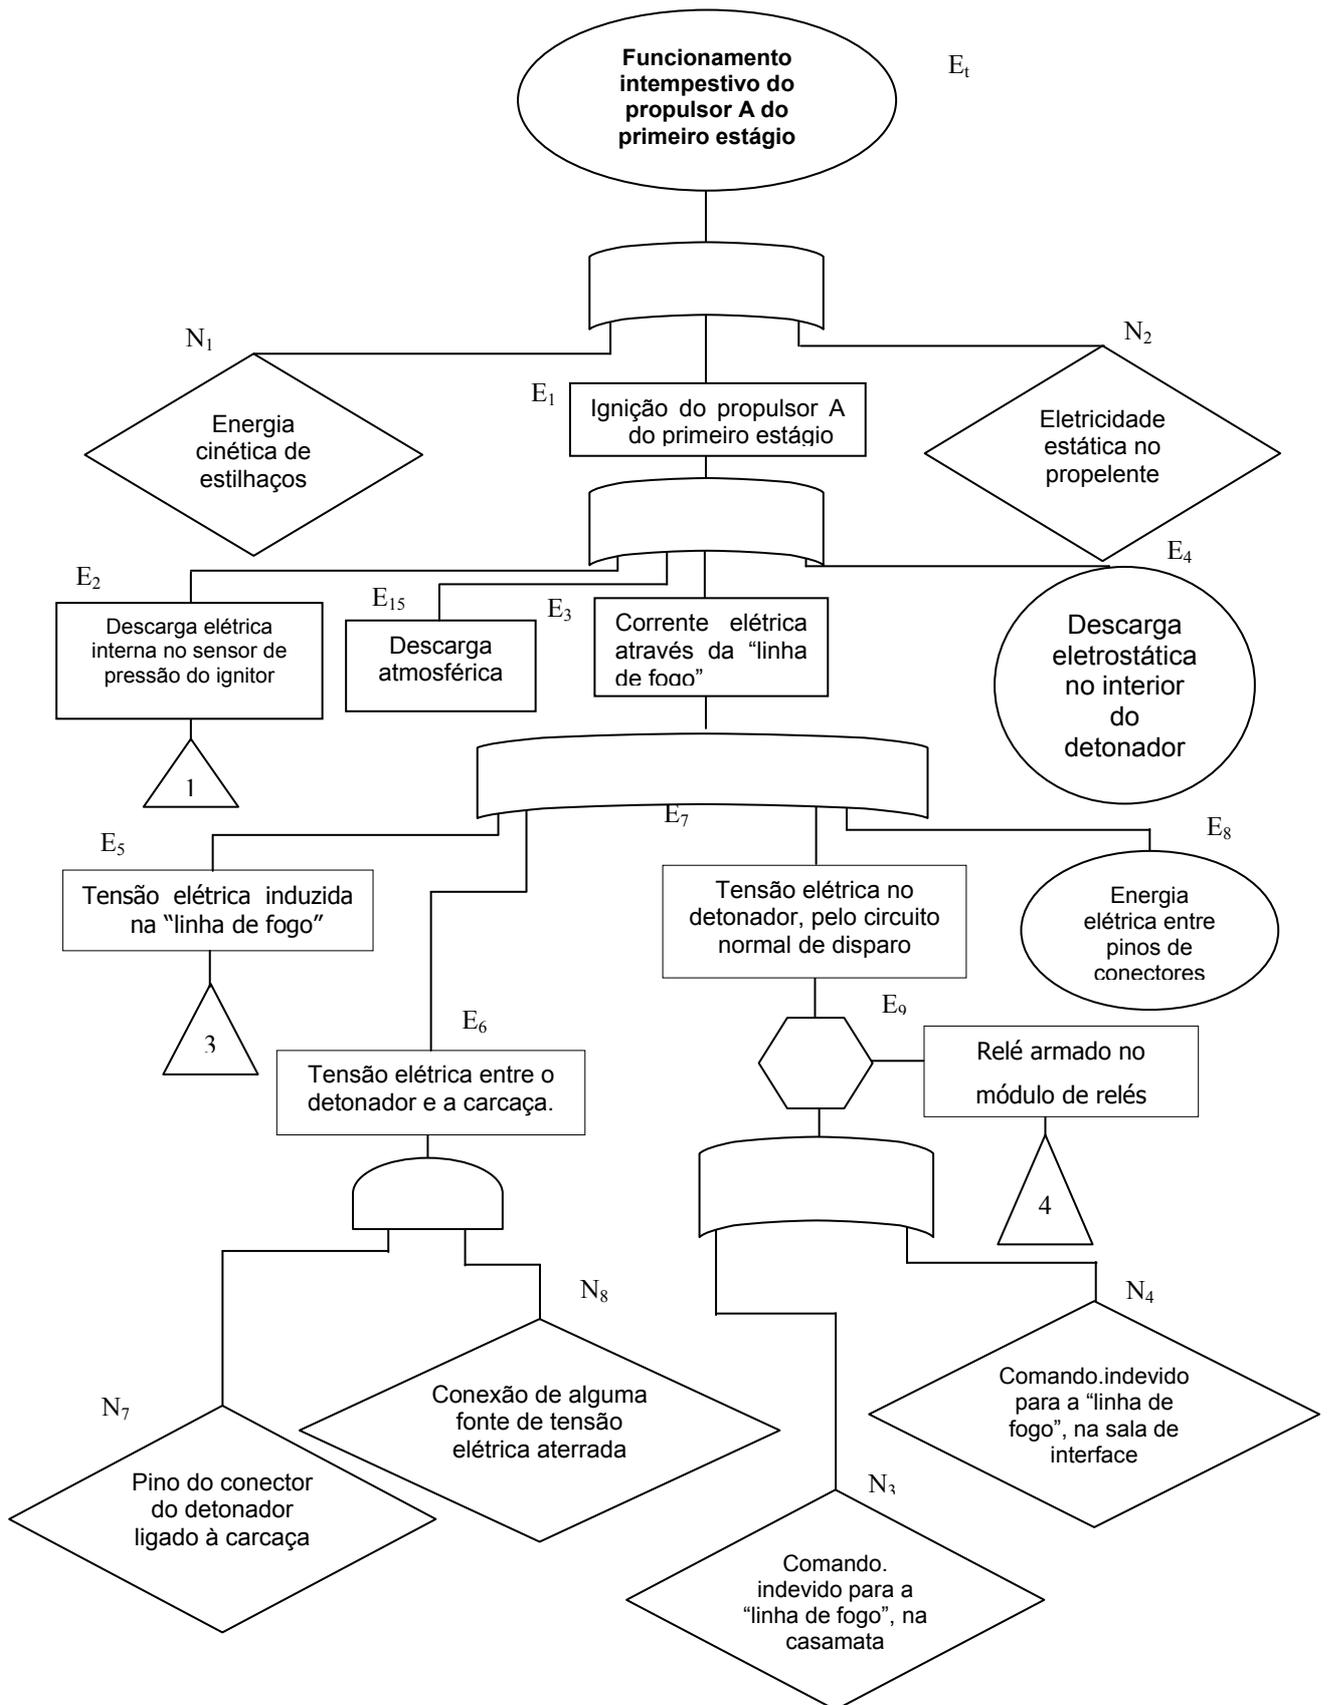
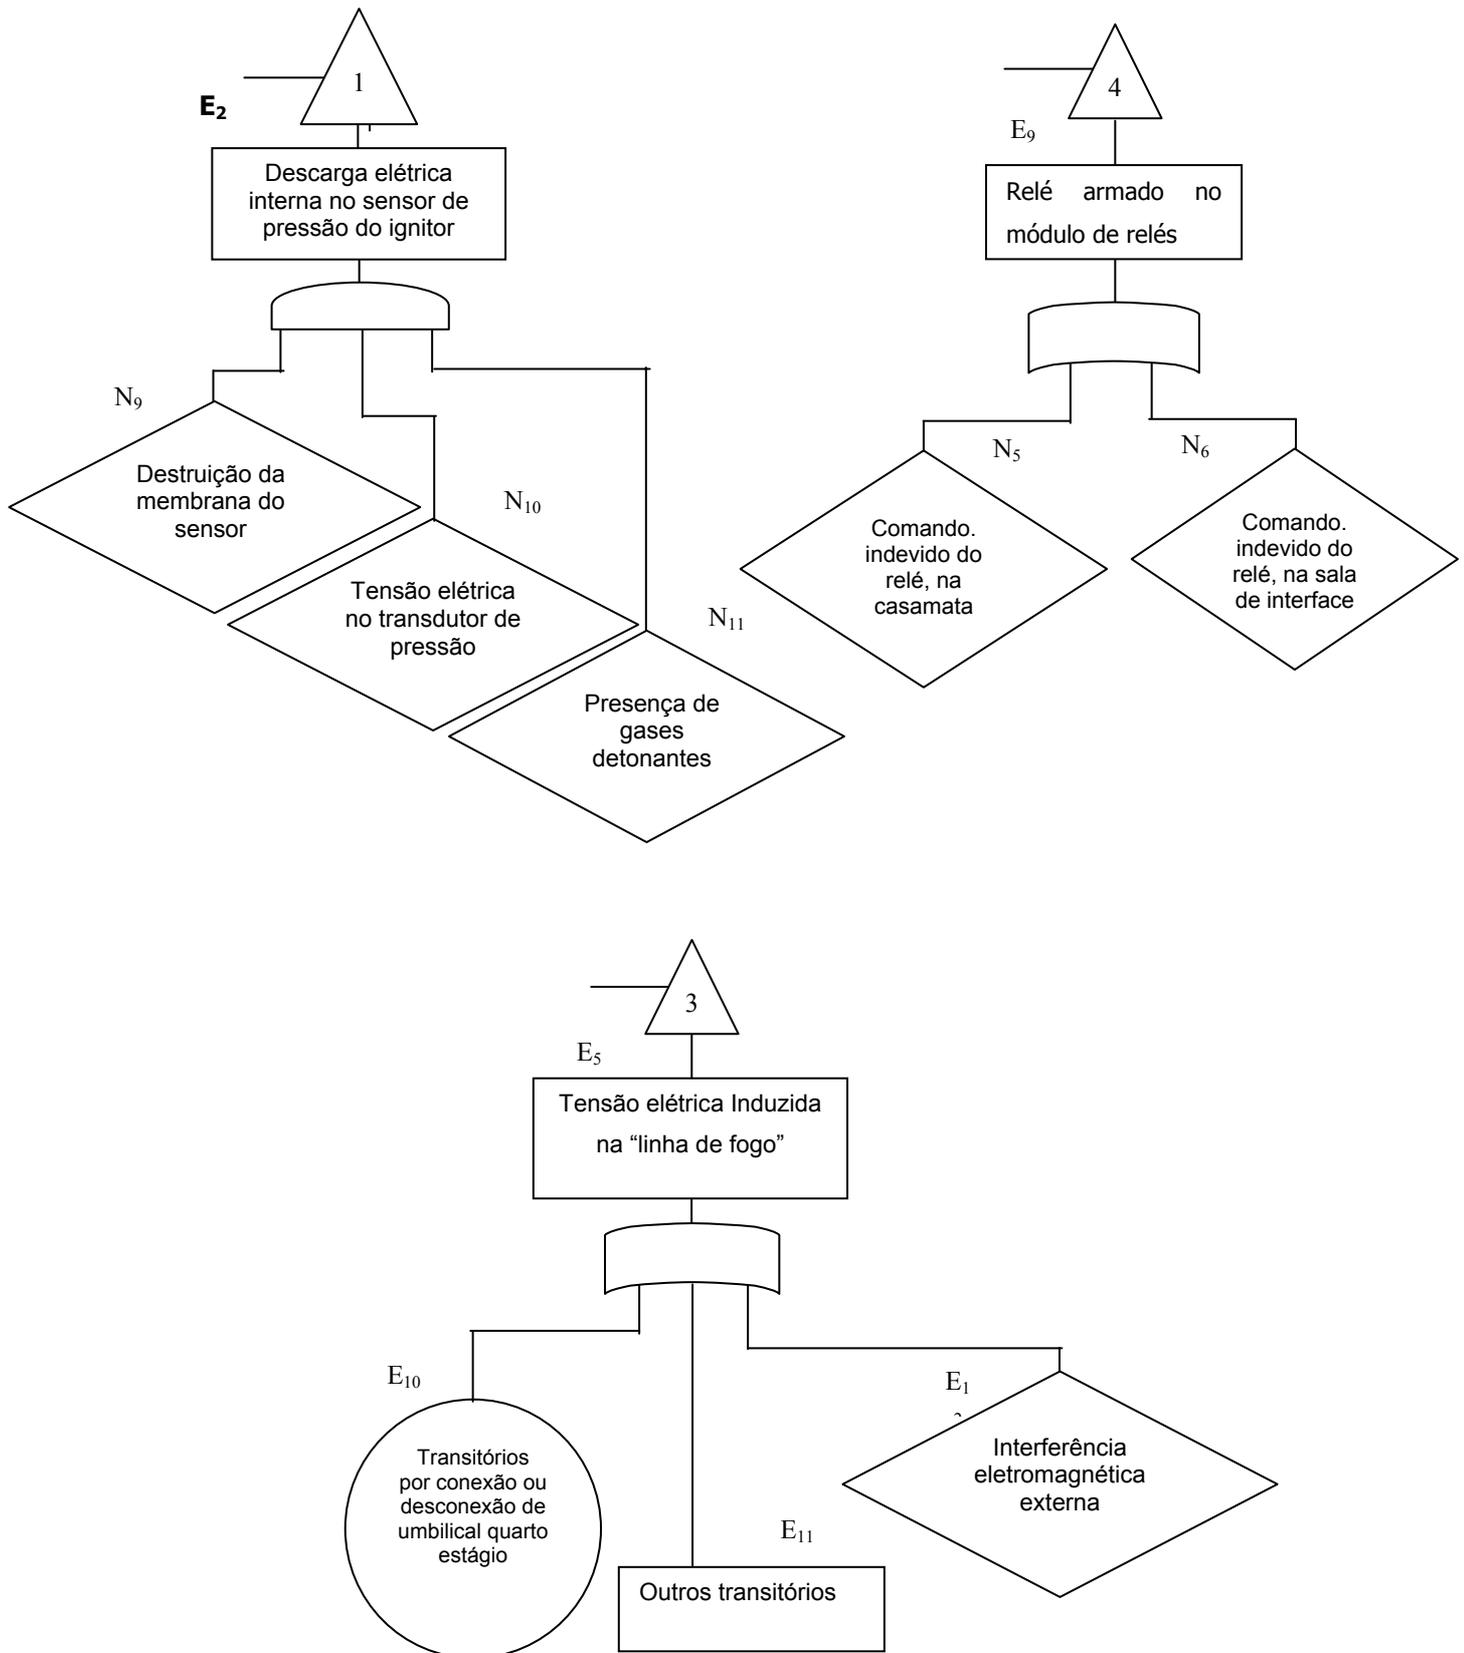
Tendo essas informações como referência inicial, foi montada uma árvore de falhas, composta por 26 eventos, assumindo-se o funcionamento intempestivo do propulsor A como o evento de topo. Desses 26 eventos, 11 são aqui discutidos resumidamente. A árvore de falhas completa é apresentada nas Figuras 90 e 91.

Figura 90 – Árvore de falhas(a).

Figura 91 – Árvore de falhas (b).

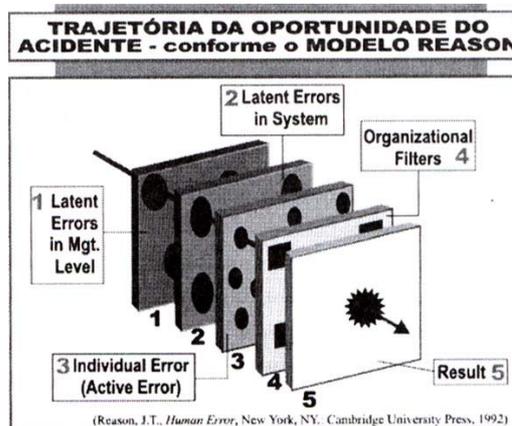
Figura 96 - Modelo Reason, apresentado por Moreira¹⁴.

É comum que **falhas latentes** e **ativas** interajam, sem comprometer as **defesas do sistema**. Porém, caso essa interação ocorra em combinação com **condições prévias** comprometidas e **defesas** inadequadas, ocasionam a chamada **janela de acidente**, conforme o modelo Reason (Figura 96).

O acidente ocorrido com o VLS-1 V03, quando considerado à luz desse modelo, permite evidenciar possíveis sinais "precursores, prenunciadores"¹⁵ ou "**falhas latentes**"¹³ que complementam a descrição objetiva do acidente, revelando o que está na base da "cascata de eventos" que o desencadearam.

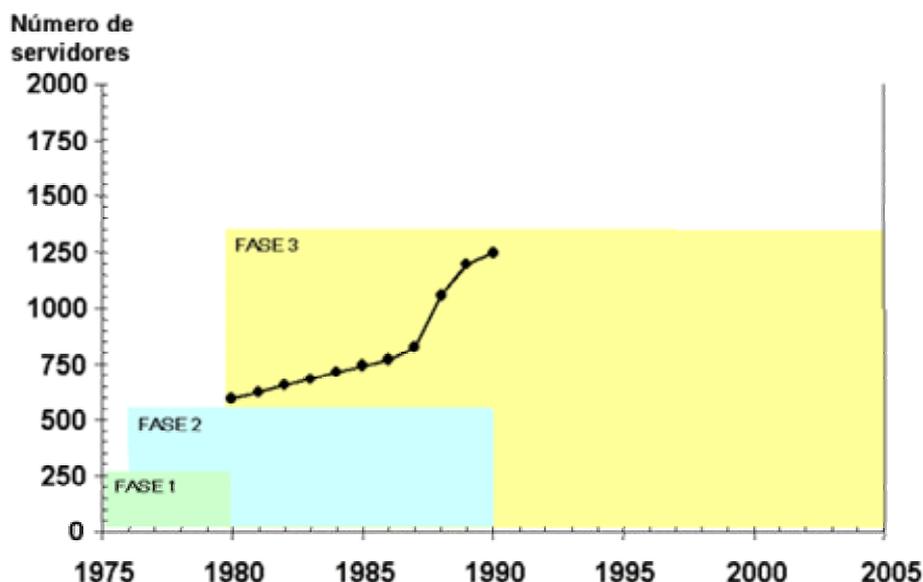
Figura 97 - Necessidade de recursos humanos, conforme visualizado pela Missão Espacial Completa Brasileira, para a condução da vertente de lançadores e tecnologias associadas, a cargo do Ministério da Aeronáutica.

Essa constatação pode ser melhor percebida quando se compara o ramo inicial das Figuras 97 (recursos humanos, conforme visualizado para fazer face à demanda visualizada) e 98 (recursos humanos efetivamente alocados).

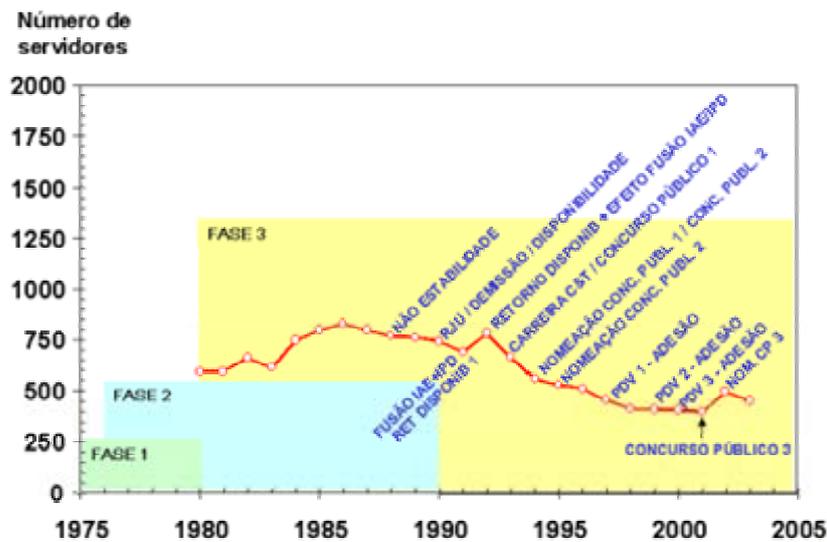
Figura 98 - Recursos humanos efetivamente alocados para desenvolvimento de lançadores e tecnologias associadas. Fonte: Instituto de Aeronáutica e Espaço (CTA/IAE). Referência: julho de 2003.

A partir de 1987, tornou-se mais perceptível a defasagem entre o quantitativo mínimo de recursos humanos necessário e o efetivamente alocado; condição essa que marcou o início da terceira e atual fase do programa espacial.

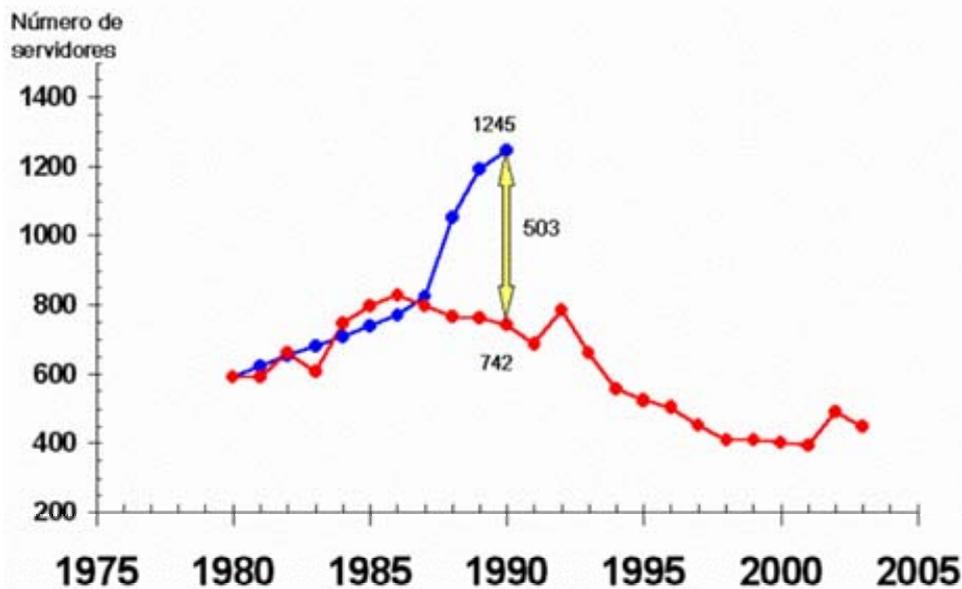
Figura 99 - Comparação entre os recursos humanos mínimos necessários e os efetivamente alocados.

Essa defasagem, que se acentuou nos anos seguintes (Figura 99), justamente quando

recursos humanos eram requeridos em maior grau, em função do desenvolvimento e construção dos protótipos do VLS-1 e de diversos foguetes de sondagem, além da implantação do Centro de Lançamento de Alcântara, pode ter produzido impacto negativo sobre o segmento do Ministério da Aeronáutica voltado para atividades espaciais.

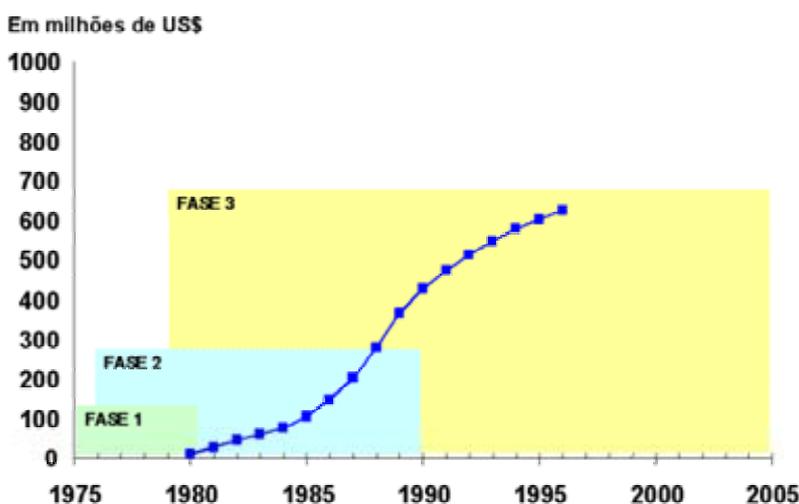
Figura 100 - Totais acumulados de recursos financeiros, conforme estimados pela Missão Espacial Completa Brasileira (MECB), para a condução da vertente de lançadores e tecnologias associadas, a cargo do Ministério da Aeronáutica. O planejamento da MECB estendeu-se até 1996, apenas. Fonte: CTA/IAE.

A degradação da base de recursos humanos ocorreu simultaneamente com a restrição de recursos financeiros, conforme pode ser constatado a partir das Figuras 100 (totais acumulados de recursos financeiros, como estimados no início da Missão Espacial Completa Brasileira – MECB) e 101 (comparação entre os recursos financeiros estimados e os efetivamente alocados para a condução da vertente de lançadores e tecnologias associadas).

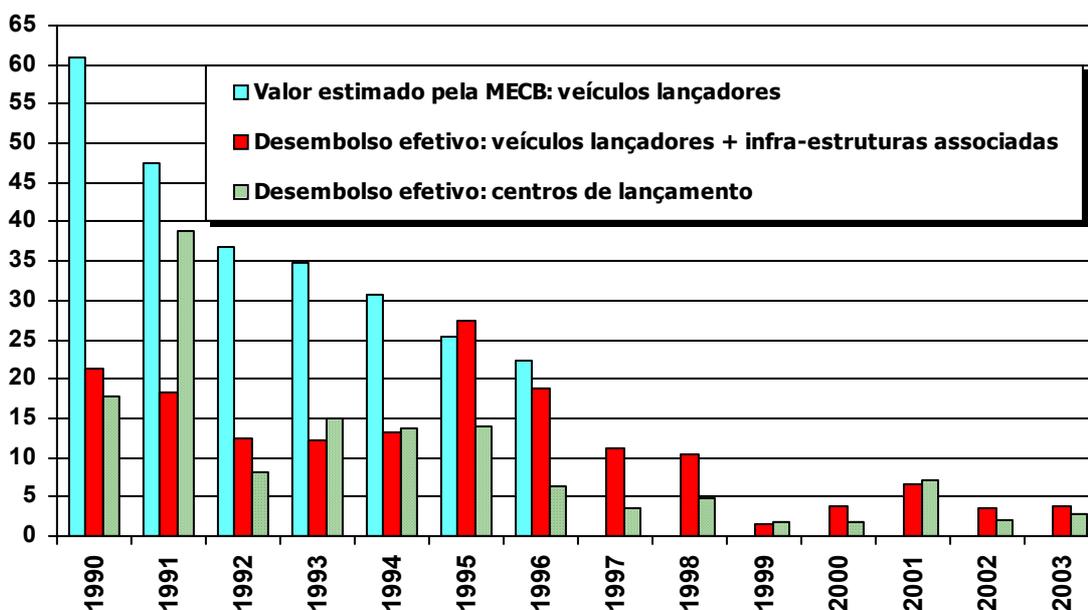
Figura 102 - Desembolso anual de recursos financeiros para a condução da vertente de veículos lançadores e infra-estruturas associadas, a cargo do Ministério da Aeronáutica. Fontes: Agência Espacial Brasileira - AEB (Jan/2004) e MECB.

Como pode ser visto na Figura 102, essa vertente, no ano de 1999, praticamente só recebeu recursos para a campanha de lançamento do VLS-1 V02.

Constata-se, assim, a existência de **falhas latentes**, associadas ao deficiente aporte de recursos humanos e financeiros durante a terceira e atual fase do programa espacial brasileiro, em sua vertente de lançadores e tecnologias associadas.

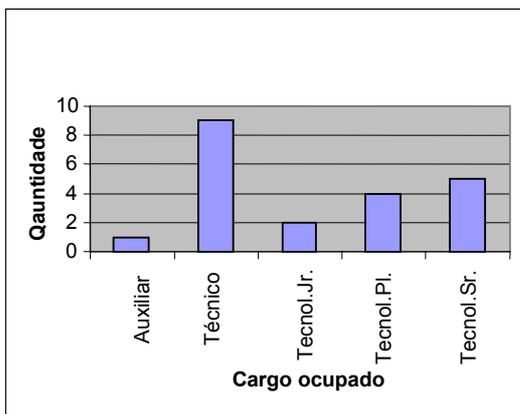
Figura 103 - Distribuição, por cargo, dos servidores vitimados no acidente.

A composição do grupo das 21 vítimas, por cargo, é mostrada na Figura 103.

Observa-se que, praticamente, a metade do grupo é composta de servidores de nível técnico e auxiliar (dez servidores) e a metade restante (onze servidores) corresponde a servidores de nível superior.

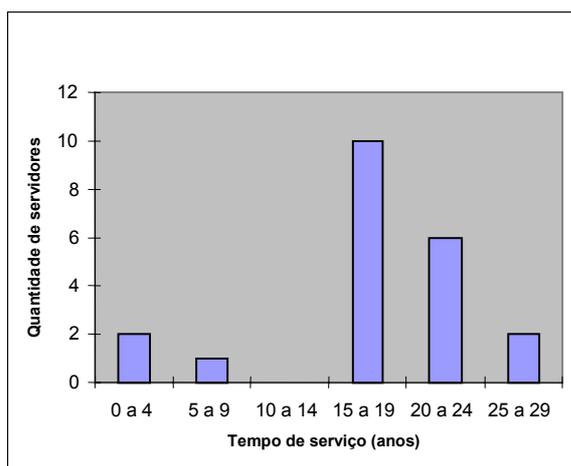
Figura 104 - Distribuição, por tempo de serviço, dos servidores vitimados no acidente.

A distribuição por tempo de serviço é mostrada na Figura 104. Depreende-se, de imediato, que o grupo, objeto desta análise, era constituído de servidores bastante experientes.

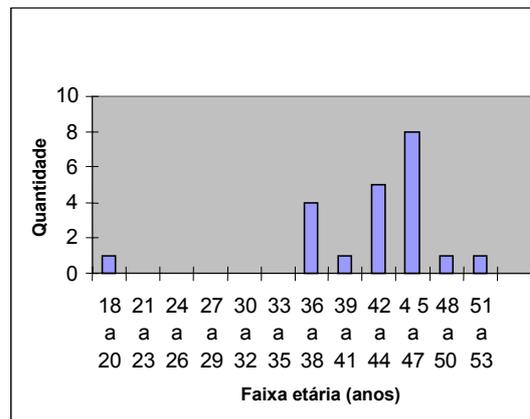
Figura 105 - Distribuição por faixa etária.

Ao tempo de serviço, está associada faixa etária relativamente alta, conforme pode ser visto na Figura 105. Com exceção de um único servidor, recém-contratado, o grupo era constituído de pessoas com idade entre 36 e 53 anos, com intervalo de maior frequência entre 45 e 47 anos.

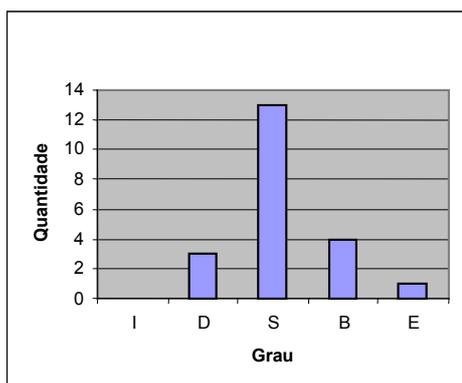
Figura 106 - Qualificação básica para a função.

Na Figura 106, observa-se que a formação básica dos servidores vitimados no acidente era centrada no nível satisfatório, sendo quase simétrica, com uma leve distorção para os níveis bom e excelente. A classificação deficiente, três casos na formação básica e quatro casos na formação específica, não se referem necessariamente a desvio de função ou servidor fora de sua área de formação. Trata-se, em especial, da falta de cursos complementares na formação do servidor avaliado. Em se tratando de uma atividade de pesquisa e desenvolvimento (P&D), sempre há a necessidade de uma formação básica forte que possibilite o desenvolvimento de novas competências e habilidades, sendo assim desejável alguma distorção da formação básica para os níveis bom e excelente, sem implicar em pouco aproveitamento da capacitação, uma vez que, em pesquisa e desenvolvimento.

Dessa forma, o componente da formação básica na capacitação do grupo apresenta-se satisfatória.

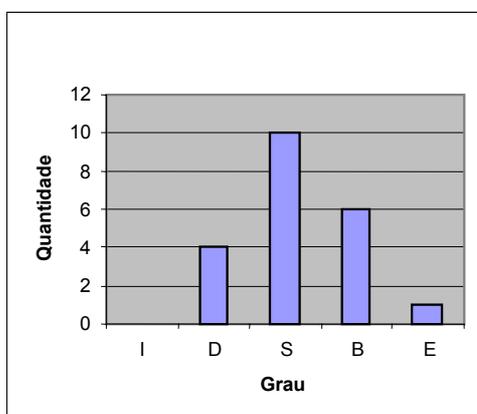
Figura 107 - Qualificação específica para a função.

Da distribuição apresentada na Figura 107, observa-se na formação específica o mesmo comportamento da formação básica. Entretanto, em se tratando de uma atividade de pesquisa e desenvolvimento em tecnologia sensível, variada e não convencional, é desejável uma maior distorção da distribuição do grupo para os níveis bom e excelente.

A leve tendência observada na distribuição deve-se, principalmente, ao fator experiência, medido pelo tempo de serviço, conforme pode ser constatado pelo tempo médio de 15 a 20 anos de trabalho nesta área e demais dados profissionais dos servidores, conforme discutido anteriormente nesta seção. O fator que atuou no sentido oposto foi a falta de treinamento e atualização dos servidores. Desse grupo, apenas três servidores executaram missão no exterior nos últimos cinco anos.

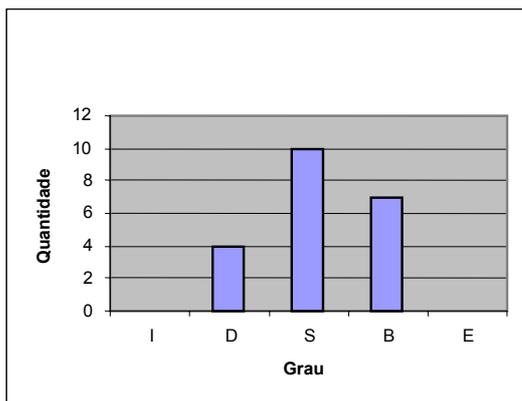
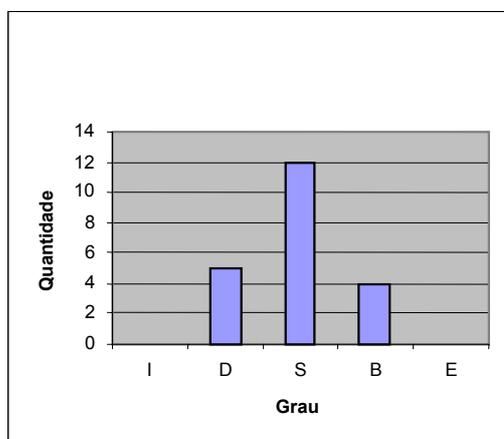
A formação básica em segurança do trabalho foi avaliada em termos dos conhecimentos dos servidores e a específica em termos de suas atitudes (práticas) no ambiente de trabalho. As distribuições de freqüências são mostradas nas Figuras 108 e 109, respectivamente.

Ambas as distribuições de freqüências apresentam a sua moda (qualificação mais freqüente) na avaliação satisfatória, o que é desejável. Entretanto nota-se que a formação básica apresenta uma assimetria para a capacitação mais desejável (graus bom e excelente) e, por outro lado, a especialização (atitudes) apresenta distorção em direção à deficiência. Esta situação pode ser perfeitamente entendida ao se considerar a falta de atualização e reciclagem do pessoal em segurança do trabalho.

Como demonstra o perfil do grupo analisado, são servidores antigos do Instituto de Aeronáutica e Espaço (CTA/IAE) e que passaram por cursos e treinamentos no passado, quando, no Instituto, o setor de segurança do trabalho contava com servidores em número e com qualificação suficiente para dar o suporte e treinamento necessários. Hoje, o setor conta com

apenas um técnico de nível médio e um auxiliar de nível intermediário, quantidade esta abaixo da mínima necessária (um engenheiro e quatro
